OPTIMALIZACE VÝROBY TĚŽKÝCH OCELOVÝCH ODLITKŮ

OPTIMIZATION OF HEAVY STEEL CASTINGS

DIPLOMOVÁ PRÁCE
MASTER'S THESIS

Sledovaným odlitkem bylo těleso ventilu o hrubé hmotnosti 2682 kg z oceli na odlitky dle ASTM A216WCC. Hlavní kritérium pro posouzení příčin a rozsahu

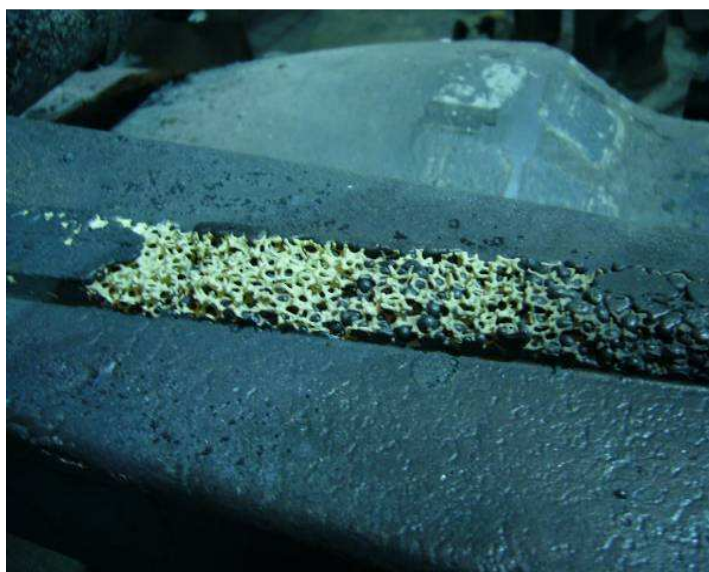
Obr. 5.6 Detail nezaběhnutí kovu ve filtru

Jelikož nastaly problémy při lití posledního ventilu, nechali se po ztuhnutí kovu odříznout všechny 4 kusy filtrů pro jejich kontrolu. Už při vytlučení odlitku z rámu bylo pouhým pohledem zřejmé, že filtry nefungovaly správně (obr. 5.6). Na rošttech bylo vidět, že kov mohl částečně natuhnout na filtru a tím se snížila jeho průtočnost a tím i licí rychlost. Dalším krokem bylo rozřezání filtrů. Tyto filtrační rošty byly rozřezány dle obr. 5.7, vybroušeny úhlovou bruskou a zkoušeny penetrační zkouškou. Výsledky kontroly filtrů jsou v kapitole 6.4.

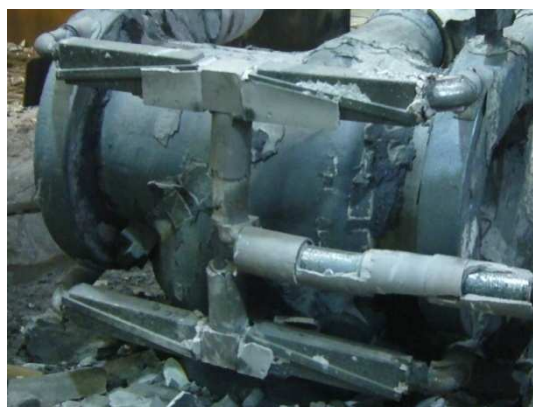
Obr.6.2 Skutečná (nesprávná) poloha filtračního roštu

Při hodnocení použité filtrace bylo zjištěno, že byly při formování filtrační rošty pootočený o 90°C kolem pomyslné osy v protínající stěny filtru se vtokem a výtokem. Tuto chybu, která nastala u všech forem, se podařilo zachytit až po vytlučení odlitku z formy. Správná poloha je naznačena na obr. 6.1, na obr. 6.2 je možné vidět polohu nesprávnou, změněnou

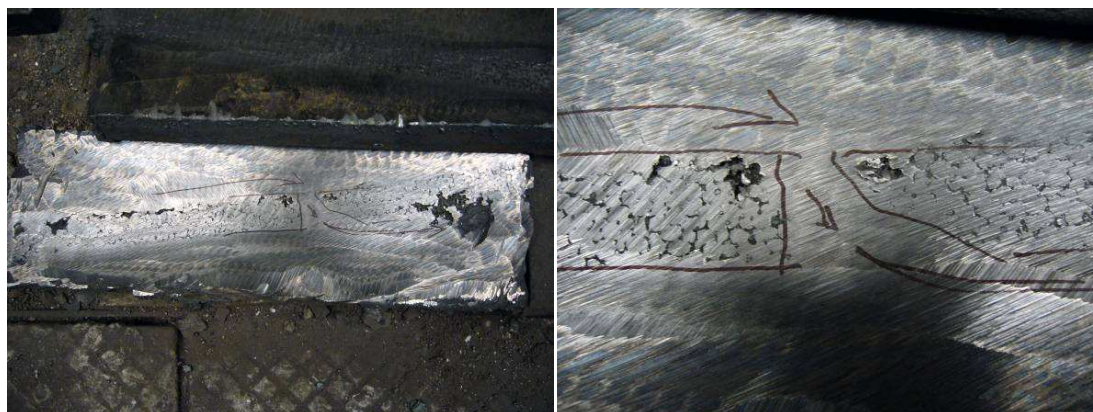
Obr. 6.3 Detail mezery s odštipnutým rohem filtru

Rentgen vybraného filtračního roštu sice ukázal, že nedošlo k narušení filtru a na roštu byly patrné dva větší shluky nečistot, ale rozříznutí filtrů ukázalo opak. Příklady nedostatků filtrů demonstrují obrázky 6.3 a 6.4.

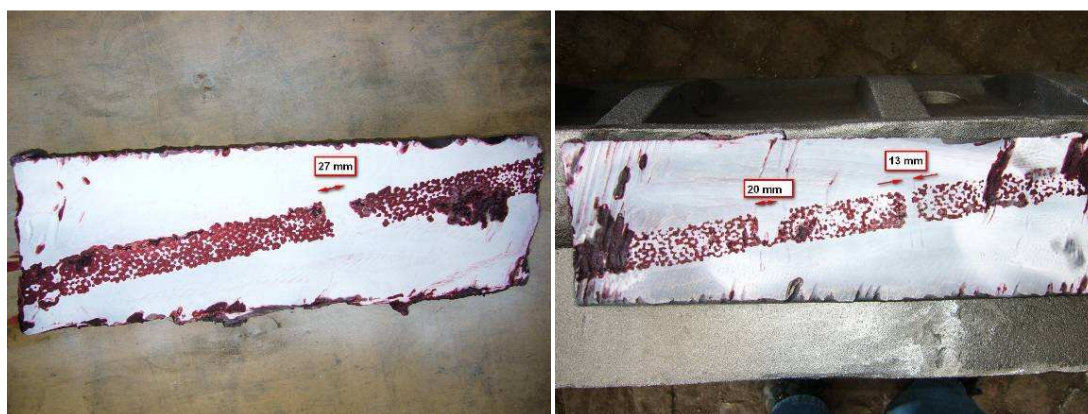
Obr. 6.4 Fotografie dalších filtrů zvýrazněných penetrační zkouškou

Závada byla zjištěna z výbrusů filtrů, které byly zvýrazněny penetrační zkouškou – viz. obr. 6.4. Ukázalo se, že u dvou roštů se v linii filtrů objevila bílá místa, která signalizovala absenci filtru. Navíc při proudění kovu touto mezerou se ulamovaly kousky filtru, které mohly být zdrojem vměstků v odlitku společně s dalšími, které prošly mezerou a nebyly tedy zachyceny. Filtr tak neplnil svou funkci a ztrácel na účinnosti.

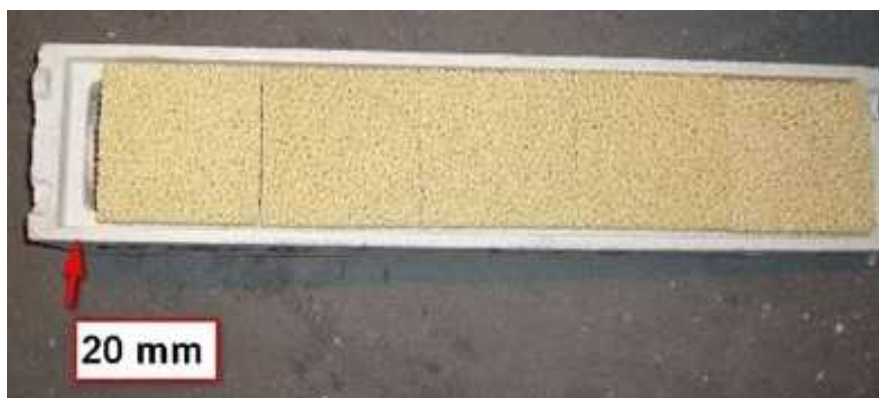
Obr. 6.5 Mezera mezi filtry ve filtračním roštu

Příčina mezery byla objasněna po rozdělení nepoužitého filtru (obr. 6.5) Jednotlivé kazety filtru měli mezi sebou tak velkou vůli, že při posunutí kazet vznikala mezera dosahující šířky až 20 mm. S tímto nedostatkem filtračního roštu bylo celkově v DSB použito 35 kusů, z toho 12 kusů na výrobu sledovaných ventilů, než byla zjednána náprava výrobcem.

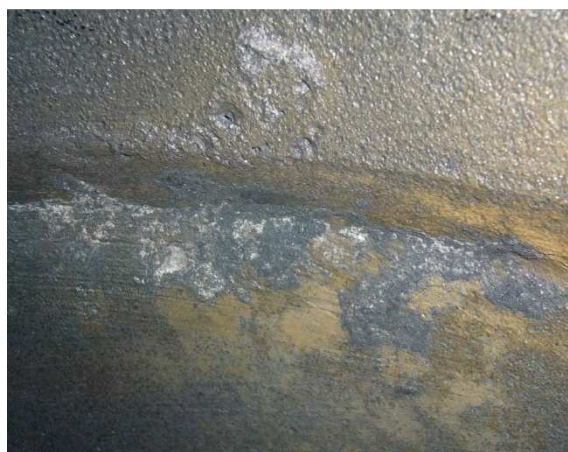
Obr. 6.6 Charakteristický vzhled vady před otryskáním

U sledovaných odlitků byl pozorován výskyt otevřených nebo uzavřených dutin většinou na horní ploše odlitku. Místy bylo vidět spečenou vrstvu formovacího materiálu, či místa označována jako "bílá místa". Rozpoznání této vady po otryskání bylo obtížné, protože struska již není okem viditelná a k jejímu určení by bylo zapotřebí metalografického rozboru. Ukázky rozpoznaných vad uvádí obr. 6.6 a 6.7. Vada byla někdy doprovázena bublinami.

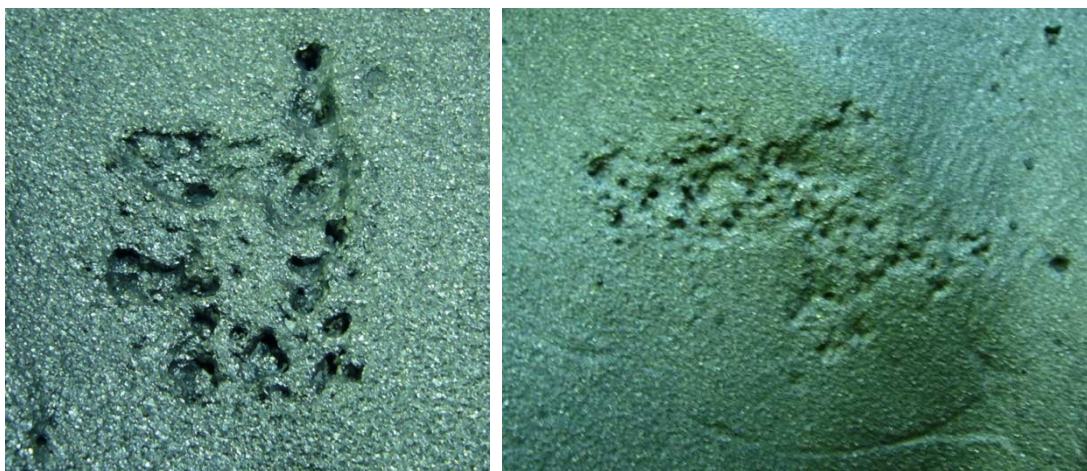
Obr.6.7. Vada způsobená sekundární struskovitostí po otryskání

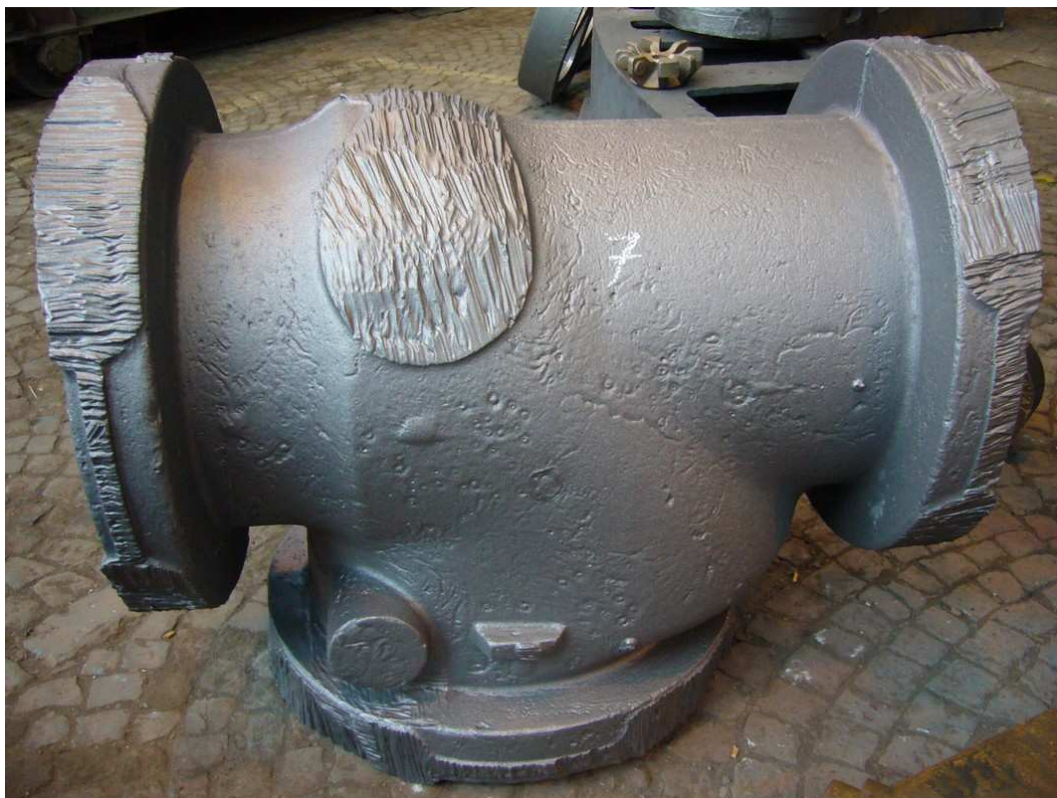
Odlévání odlitku B7 provázely problémy. Dlouhá doba lití a problémy s filtry v kombinaci s teplotou kovu zřejmě způsobily rozsáhlé zvrásnění povrchu tohoto odlitku.

Obr. 6.8 Zvrásněný povrch odlitku B7

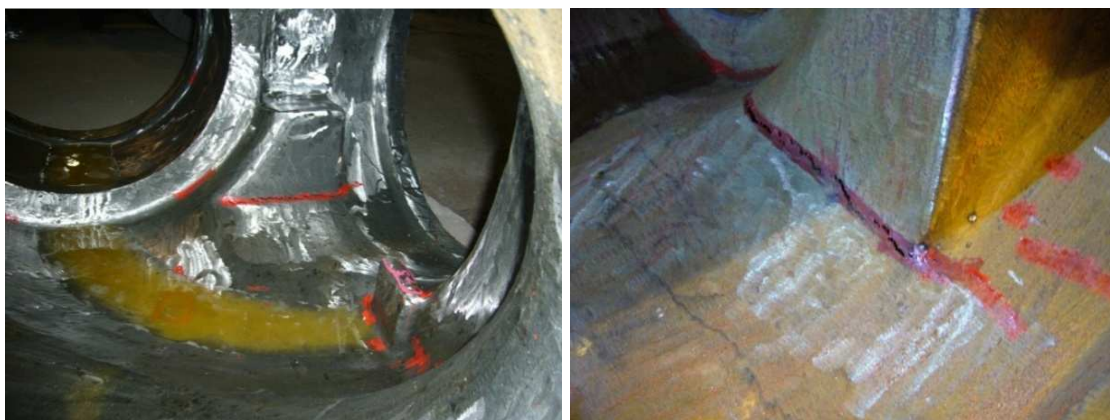
Viditelné natržení charakteristické křivolakým průběhem. Některé trhliny masivnějšího rozměru byly zjištěny pouhým okem již po vytlučení nebo otryskání, dosahovaly délky až 60 cm. Příčinou jejich vzniku byl zřejmě odpor jádra při tuhnutí odlitku.

Obr. 6.9 Otevřená trhlina „patice“

Ostatní trhliny byly zjištěny po první magnetické polévací zkoušce. Nejčastěji se objevovaly v okolí přírub odlitku a v okolí „patice“. Ukázky trhlín na odlitcích ventilů jsou na obrázcích 6.9 a 6.10.

- 6.) Zabývat se příčinou výskytu trhlin u odlitků. Řešením může být snížení odporů formy či jádra. Odlehčením jádra lze odstranit masivní trhliny z vnitřní strany odlitku, které byly odhaleny hned po vytlučení a podílely se významně na objemu vydrážkovaných vad. Dále je možné změnit chemické složení oceli či zavést konstrukční prvky jako jsou výztužná žebra, radiusy, popř. optimalizace umístění chladítek.

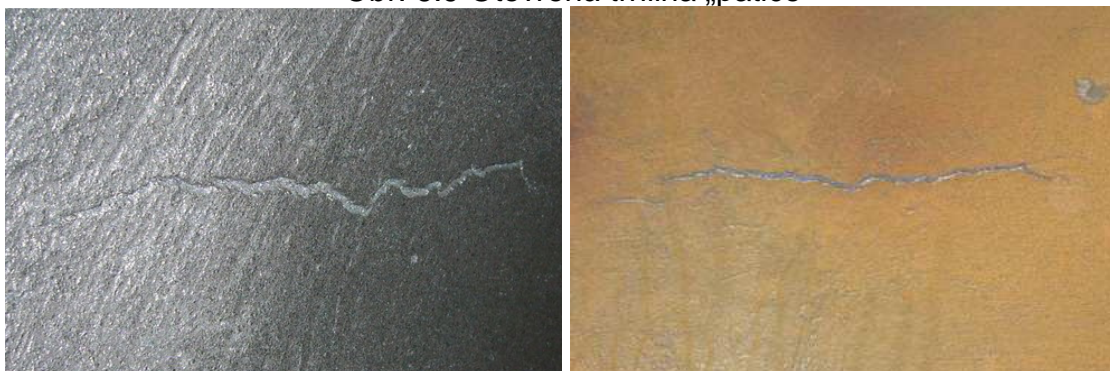
Obr. 6.10 masivní otevřená trhlina z vnitřní strany odlitku v délce 30cm

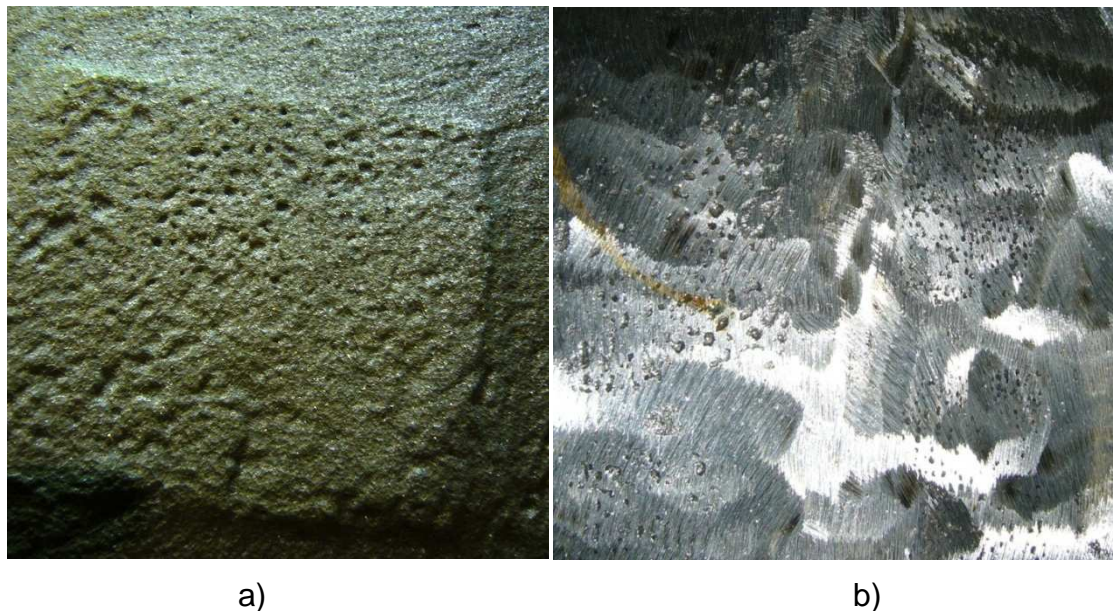
zavařováním. Hloubka zavaření však byla mělká. Snímek odvařeniny od chladítka je na obr. 6.11.

Obr. 6.11 Detail odvaření od chladítek a) před broušením, b) po obroušení

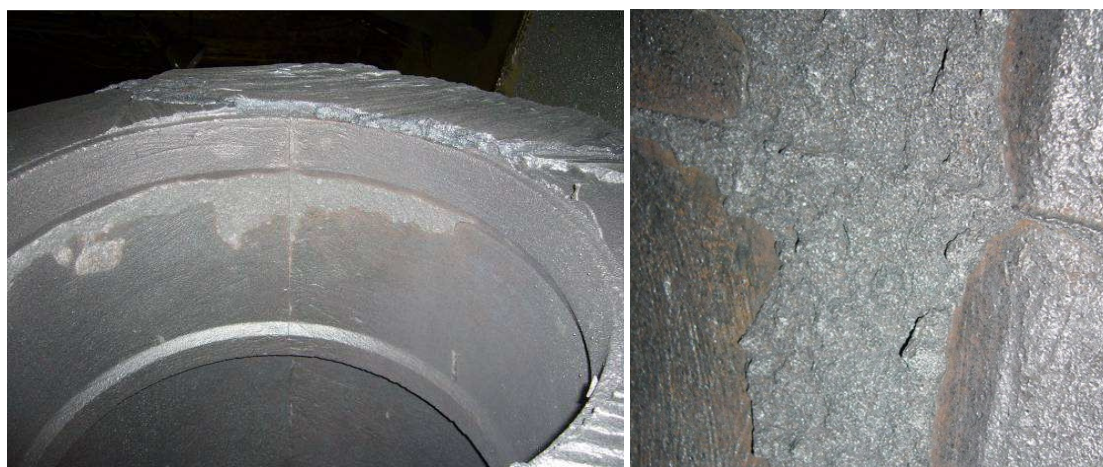
Tenká vrstva písku spojená s povrchem odlitku se odstranila opakovaným tryskáním. Objevovala se v okolí přírub zevnitř téměř všech odlitků v rozsahu, jak znázorňuje obr. 6.12. Z vnější strany příruby byla vada jen místně v menším rozsahu, než je na fotografii.

Obr 6.12 Povrchová připečenina v okolí příruby a její detail

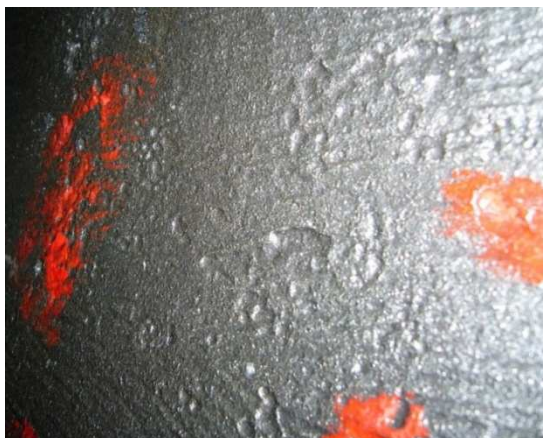
Tento typ vady byl zpozorován u odlitku B5. Charakteristické dolíčky na povrchu odlitku se objevily z vnitřní strany odlitku. Viz. obr. 6.13.

Obr. 6.13 Neštovice na odlitku B5

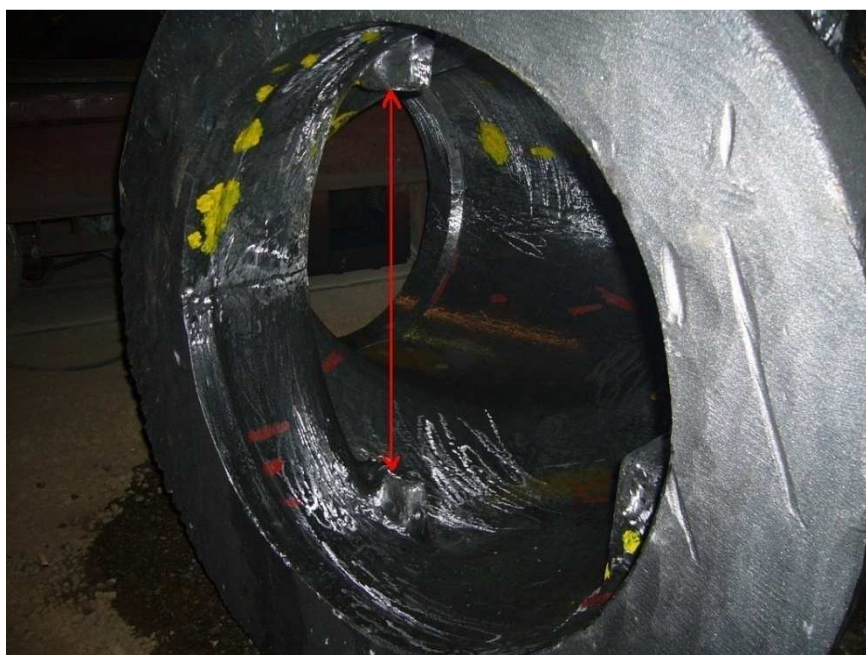
Obr.6.14 Neshodný rozměr

U všech odlitků se po proměření zjistilo, že mezi „patkami“ rozměr nevyhovuje. Na obr. 6.14 naznačuje nevhovující rozměr červená kóta.
